宅地カルテ(第一次スクリーニング結果)

盛土番号	竹田市_01	宅地名	七里団地	造成(許可)年代	1993年	盛土形状	盛土面積A	14698.1 m ²	盛土幅W	127.98 m	盛土距離d	196.3 m	天端修理付け替え	-	m
所在地住所	竹田市会々					盛土高さH	22.0 m	盛土厚さD	15.5 m	原地盤勾配	6.4 °				
盛土形式	<input checked="" type="checkbox"/> 人工造成地 (<input checked="" type="checkbox"/> 谷埋め型 <input type="checkbox"/> 腹付け型) <input type="checkbox"/> 自然斜面					特記事項	()

宅地カルテ(第二次スクリーニング計画の作成(1))

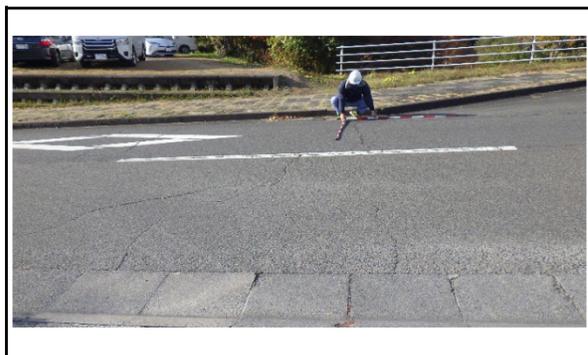
P1 道路面の亀裂

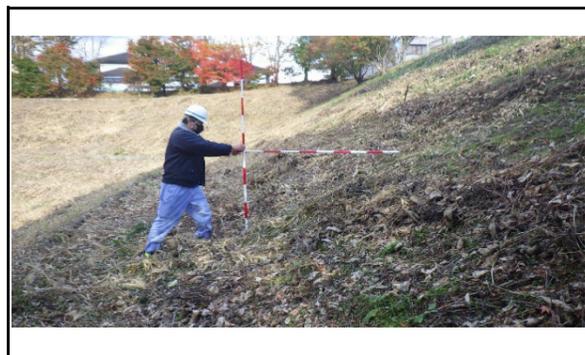
P2 盛土法面の状況(勾配 1.0:1.8(29.7°))

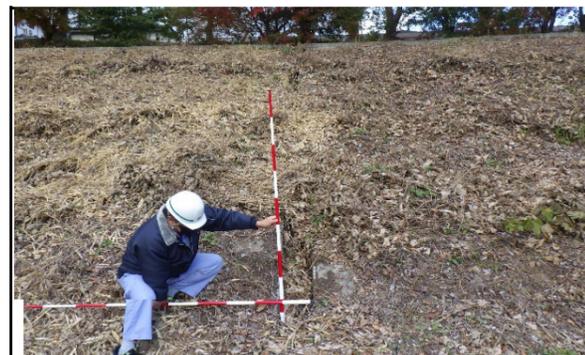
P3 盛土法面の状況

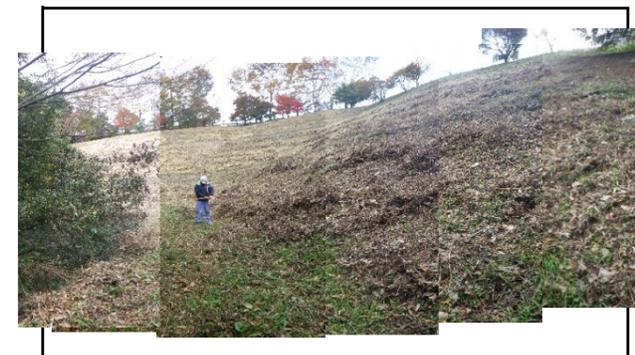
P4 盛土法面の状況

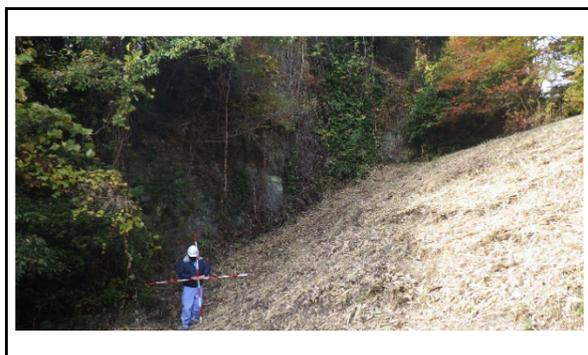
P5 盛土法面の状況

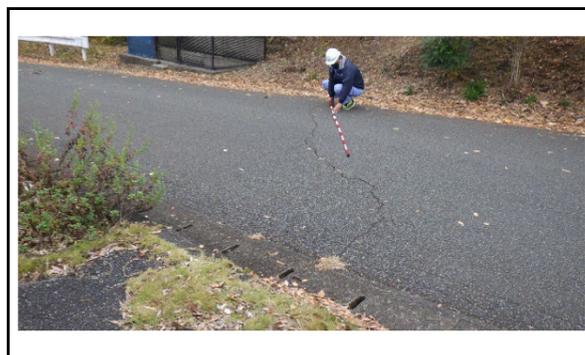
P6 道路面の亀裂

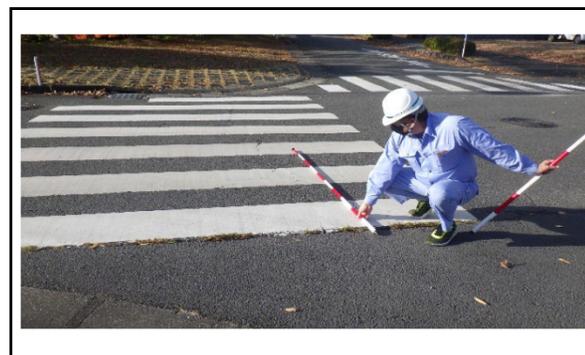
P7 道路面の亀裂

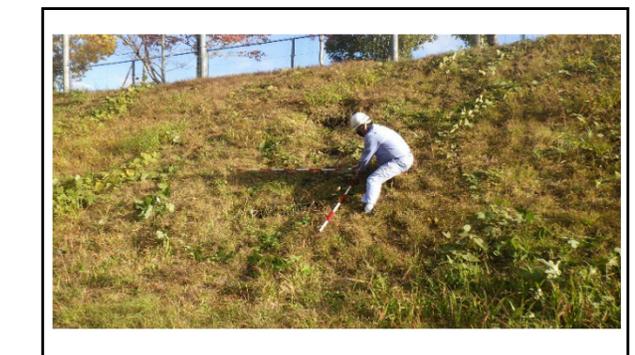
P8 小学校宅盤のり面にガリ侵食跡

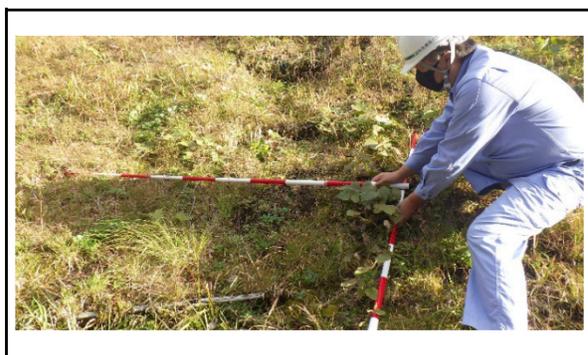
P9 小学校宅盤のり面にガリ侵食跡

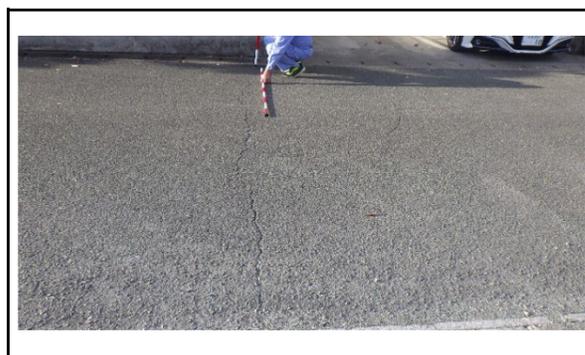
P10 道路面の亀裂

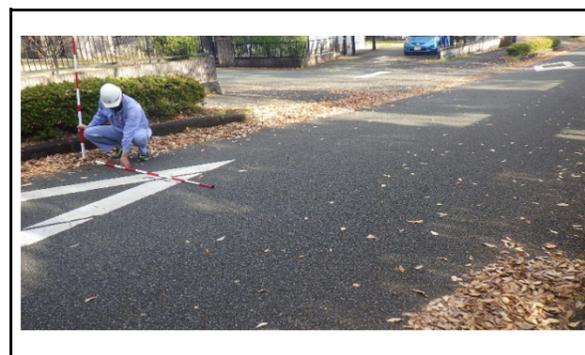
P11 道路面の亀裂

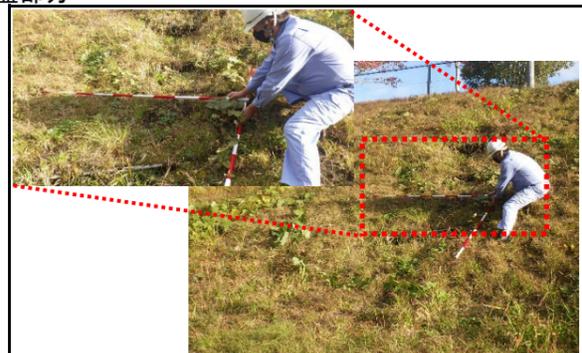
Point① 盛土法面上の新たな亀裂の有無を確認

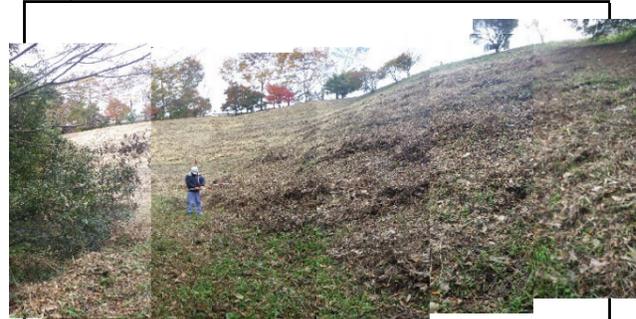
Point② 盛土法面上の新たな亀裂、はらみ出しや湧水の有無を確認

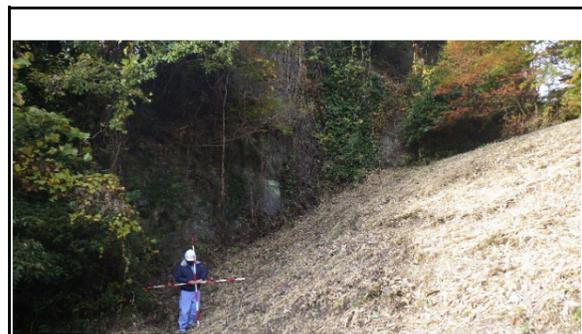
Point③ 盛土法面上の新たな亀裂、はらみ出しや湧水の有無を確認

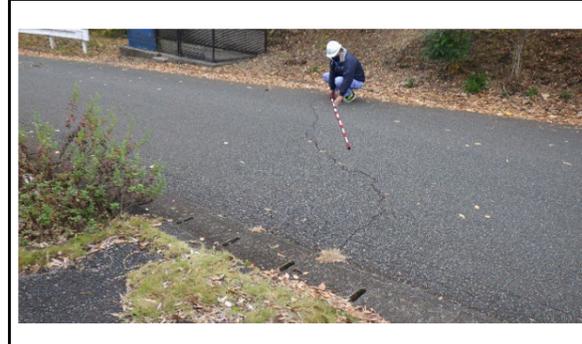
Point④ 道路面の亀裂の拡大の確認

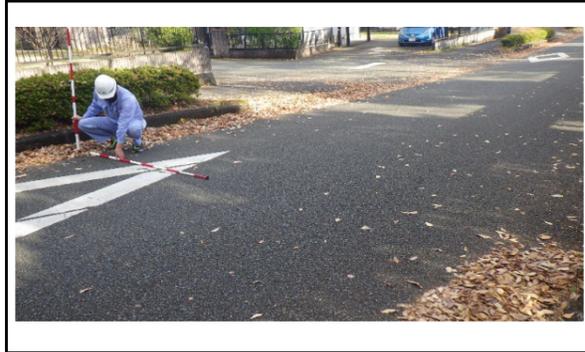
Point⑤ 道路面の亀裂の拡大の確認

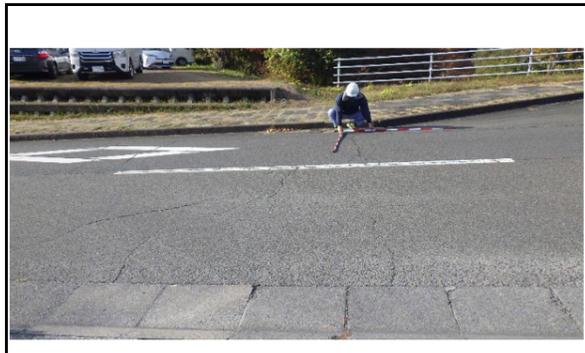
Point⑥ 道路面の亀裂の拡大の確認
