# 宅地カルテ(第一次スクリーニング結果)

盛土番号	竹田市_02	宅地名	七里団地	造成(許可)年代	1993年	盛土形状	盛土面積A	45388.7	m <sup>2</sup>	盛土幅W	350.38	m	盛土距離d	263.2	m	天端修理付け替え	-	m
所在地住所	竹田市会々					盛土高さH	21.5	m	盛土厚さD	16.5	m	原地盤勾配	4.7	°				
盛土形式	<input checked="" type="checkbox"/> 人工造成地 ( <input type="checkbox"/> 谷埋め型 <input type="checkbox"/> 腹付け型 ) <input type="checkbox"/> 自然斜面																	
特記事項						( )

# 宅地カルテ(第二次スクリーニング計画の作成(1))

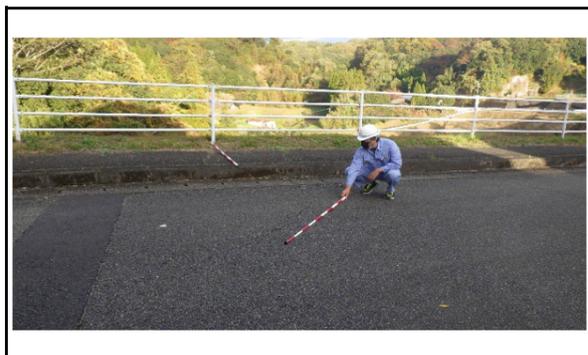
P1 道路面の亀裂

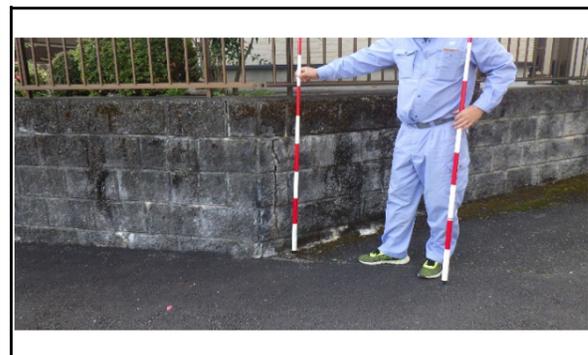
P2 道路面の亀裂

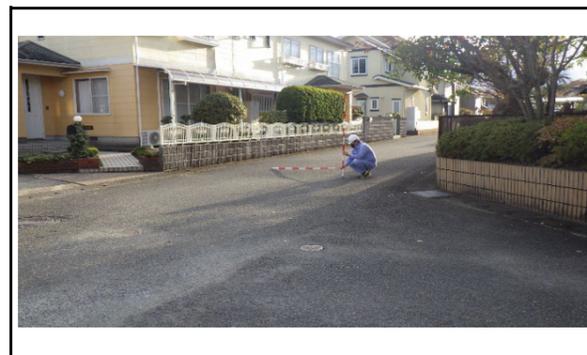
P3 道路面の亀裂

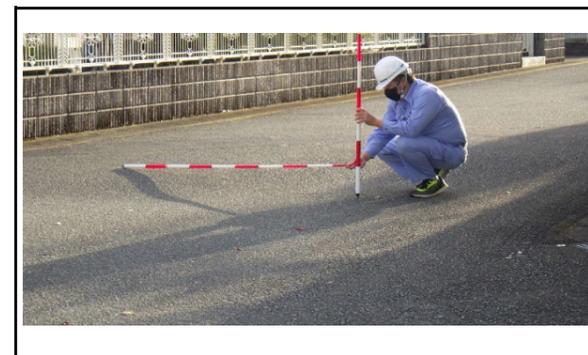
P4 道路面の亀裂

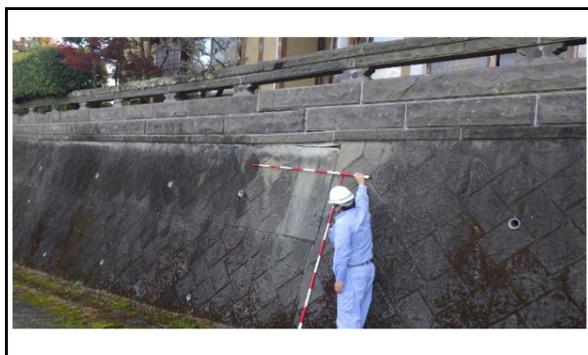
② 宅地地盤・亀裂、沈下、隆起 擁壁 ・擁壁とその基礎の変状 <input checked="" type="checkbox"/> 有 <input type="checkbox"/> 無 ( P⑤~⑧ ) ・擁壁背面の変状 <input checked="" type="checkbox"/> 有 <input type="checkbox"/> 無 ( P⑤~⑧ ) ・擁壁の補修履歴 <input type="checkbox"/> 有 <input checked="" type="checkbox"/> 無 ( ) 盛土 ・ガリ侵食跡 <input type="checkbox"/> 有 <input checked="" type="checkbox"/> 無 ( ) ・表面の不陸又は凹凸 <input type="checkbox"/> 有 <input checked="" type="checkbox"/> 無 ( ) ・亀裂 <input type="checkbox"/> 有 <input checked="" type="checkbox"/> 無 ( ) ・排水工の変状 <input type="checkbox"/> 有 <input checked="" type="checkbox"/> 無 ( ) ・災害痕跡 <input type="checkbox"/> 有 <input checked="" type="checkbox"/> 無 ( ) ・根曲がり <input type="checkbox"/> 有 <input checked="" type="checkbox"/> 無 ( ) ・道路の変状 <input type="checkbox"/> 有 <input checked="" type="checkbox"/> 無 ( ) ・その他特記事項 ( )

P5 1区画の宅盤に認められた沈下と亀裂

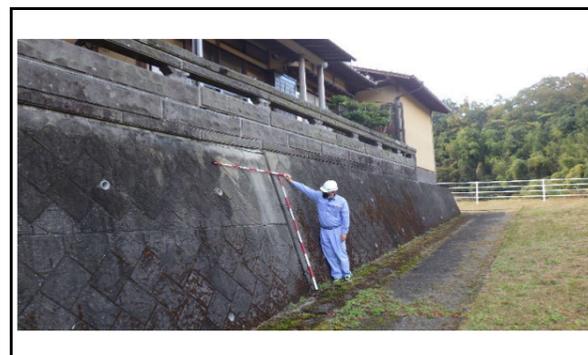
P6 1区画の宅盤に認められた沈下と亀裂

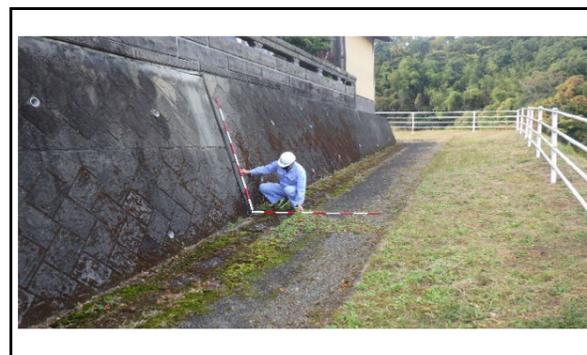
P7 1区画の宅盤に認められた沈下と亀裂

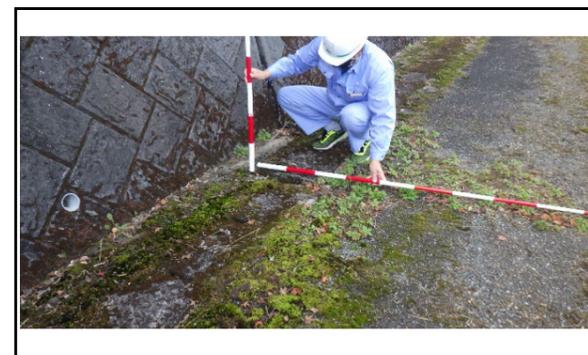
P8 道路面の亀裂

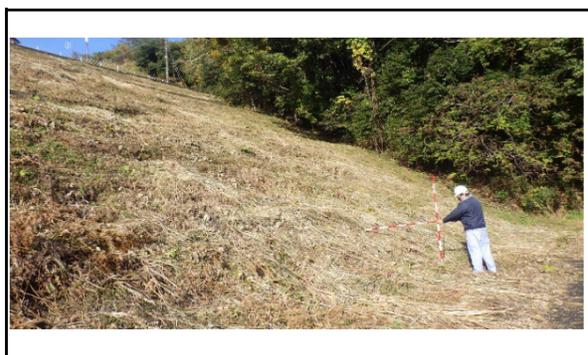
P9 盛土法面の状況(勾配 1.0:1.8(29.7° ))

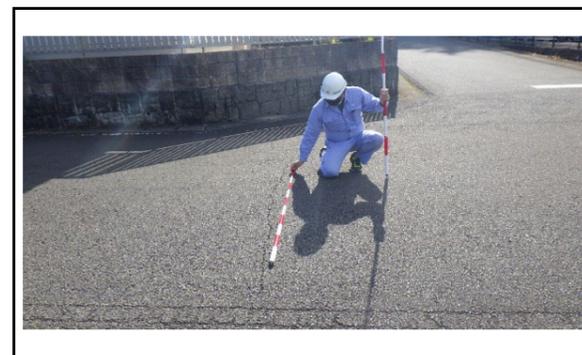
P31 道路面の亀裂

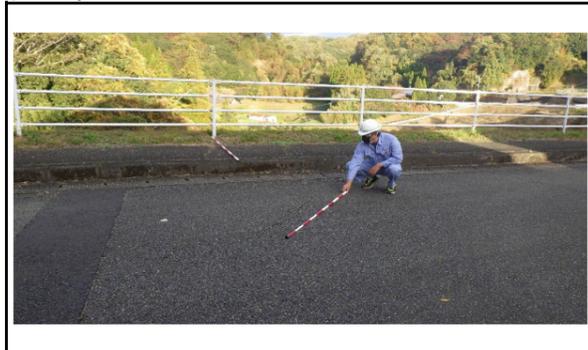
Point⑨ 道路面の亀裂の拡大の確認

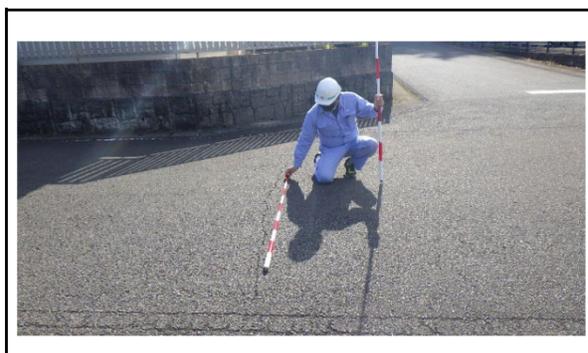
Point⑪ 道路面の亀裂の拡大の確認

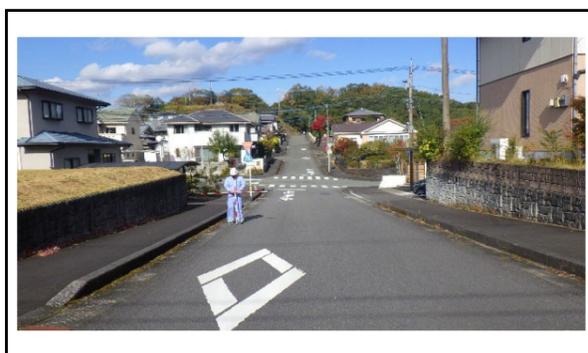
Point⑫ 道路面の亀裂の有無の確認
