宅地カルテ(第一次スクリーニング結果)

盛土番号	竹田市_01	宅地名	七里団地	造成(許可)年代	1993年	盛土形状	盛土面積A	14698.1 m ²	盛土幅W	127.98 m	盛土距離d	196.3 m	天端修理付け替え	-	m
所在地住所	竹田市会々					盛土高さH	22.0 m	盛土厚さD	15.5 m	原地盤勾配	6.4 °				
盛土形式	<input checked="" type="checkbox"/> 人工造成地 (<input checked="" type="checkbox"/> 谷埋め型 <input type="checkbox"/> 腹付け型) <input type="checkbox"/> 自然斜面					特記事項	()

宅地カルテ(第二次スクリーニング計画の作成(1))

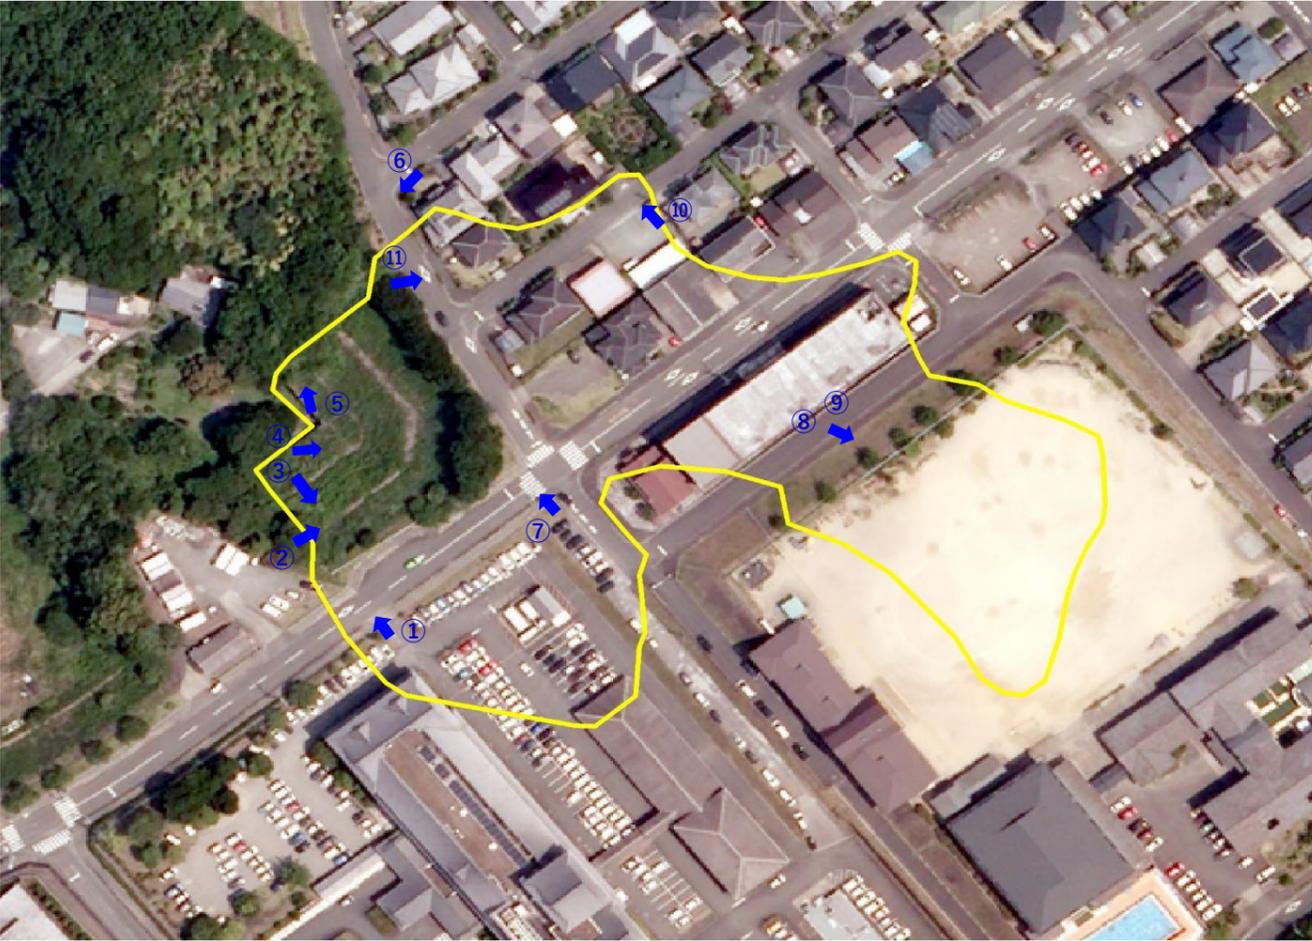
④ 土層土下地の ・盛土周辺の崖錐、崩積土 <input type="checkbox"/> 有 <input type="checkbox"/> 無 <input checked="" type="checkbox"/> 不明 () ・盛土周辺の沖積粘性土 <input type="checkbox"/> 有 <input type="checkbox"/> 無 <input checked="" type="checkbox"/> 不明 () ・盛土周辺の沖積飽和砂質土 <input type="checkbox"/> 有 <input type="checkbox"/> 無 <input checked="" type="checkbox"/> 不明 () ・その他特記事項 - ()							
				【総評】 ①小学校校庭である宅盤のり面にガリ侵食跡と凹凸が認められたが、滑動崩落を示唆する変状ではないと判断した。 ②のり面下端の擁壁下部にある排水工から地下水が流れ出ているが、排水工が設置されており、特に異常は認められない。 ③盛土造成地内の道路舗装面に亀裂等の変状が認められるが、滑動崩落を示唆する変状ではないと判断した。							被害形態 盛土のり面の不安定化によるすべり崩壊 優先度 B2
				したがって、今後も、地震などの発生後に変状の進行が無い経過観察とする。
