# 宅地カルテ(第一次スクリーニング結果)

盛土番号	竹田市_02	宅地名	七里団地	造成(許可)年代	1993年	盛土形状	盛土面積A	45388.7	m <sup>2</sup>	盛土幅W	350.38	m	盛土距離d	263.2	m	天端修理付け替え	-	m
所在地住所	竹田市会々					盛土高さH	21.5	m	盛土厚さD	16.5	m	原地盤勾配	4.7	°				
盛土形式	<input checked="" type="checkbox"/> 人工造成地 ( <input type="checkbox"/> 谷埋め型 <input type="checkbox"/> 腹付け型 ) <input type="checkbox"/> 自然斜面																	
特記事項						( )

# 宅地カルテ(第二次スクリーニング計画の作成(1))

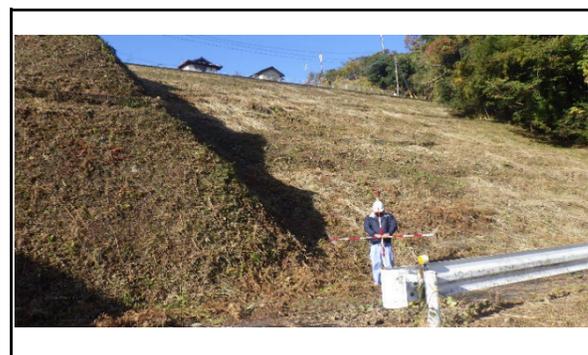
P10 盛土法面の状況

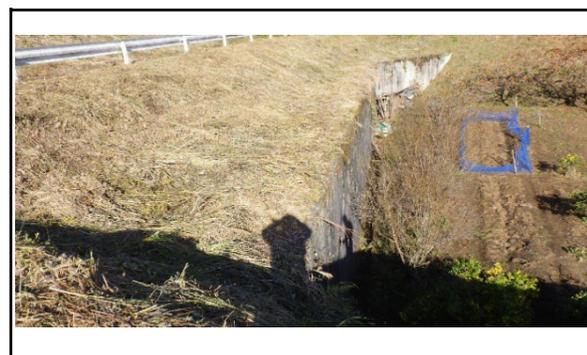
P11 盛土法面の状況

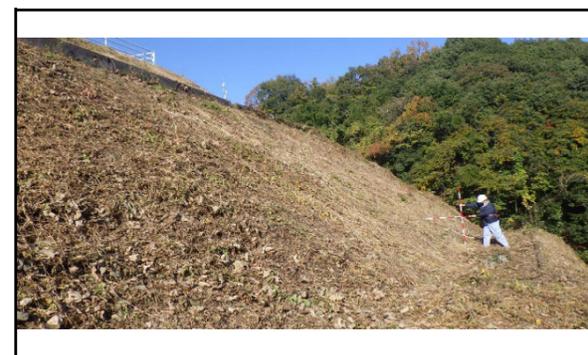
P12 切土法面の状況

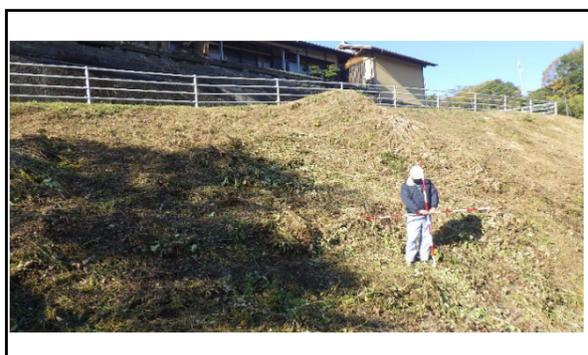
P13 盛土法面の状況

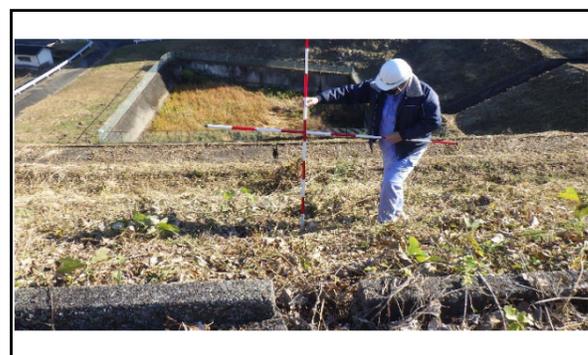
P14 盛土法面の状況

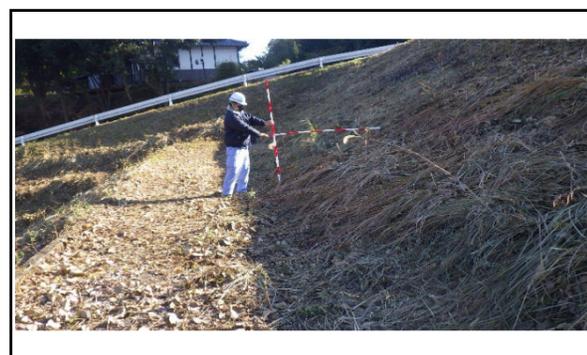
P15 盛土法面の状況(勾配 1.0:1.8(29.7° ))

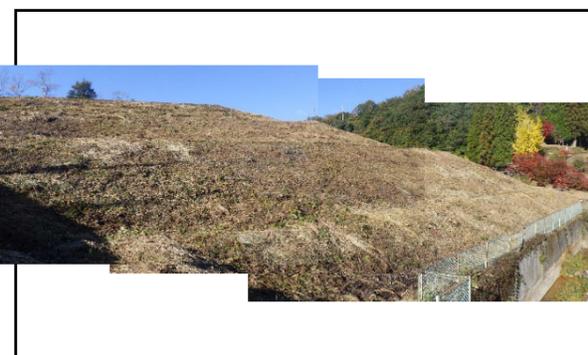
P16 盛土法面の状況

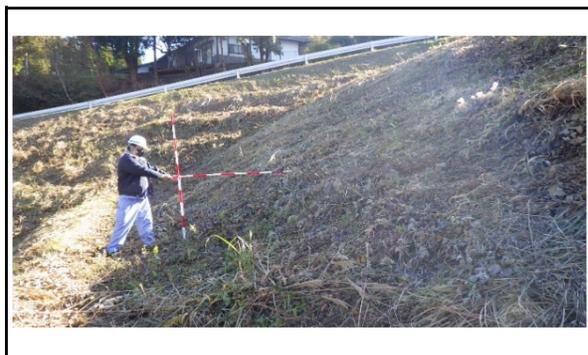
P17 盛土法面の状況(勾配 1.0:1.8(29.7° ))

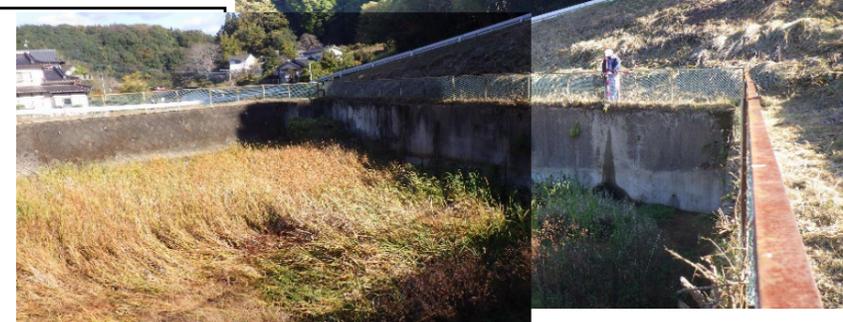
P19 調整池の状況

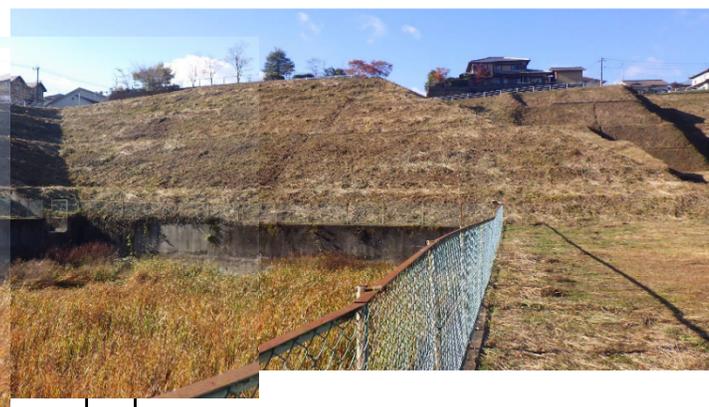
P22 調整池の状況

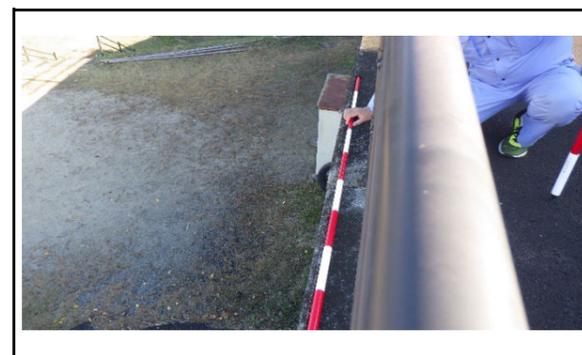
P27 盛土擁壁の状況

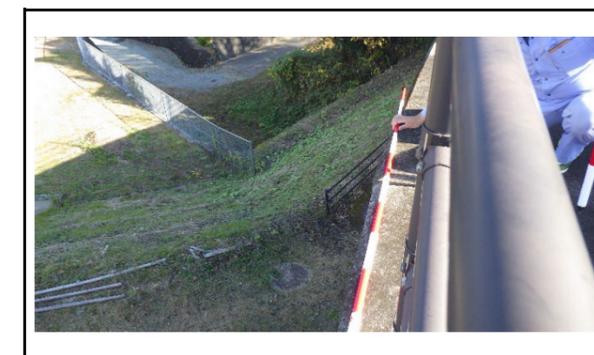
P28 盛土擁壁の状況

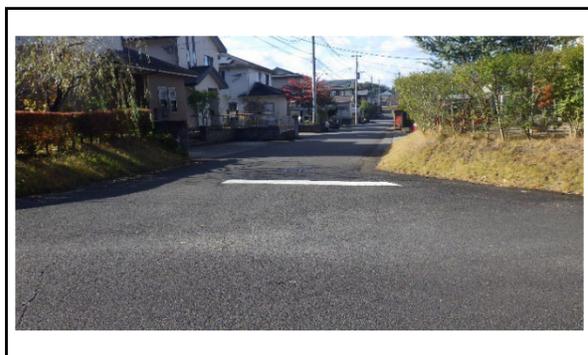
P29 道路舗装面の状況

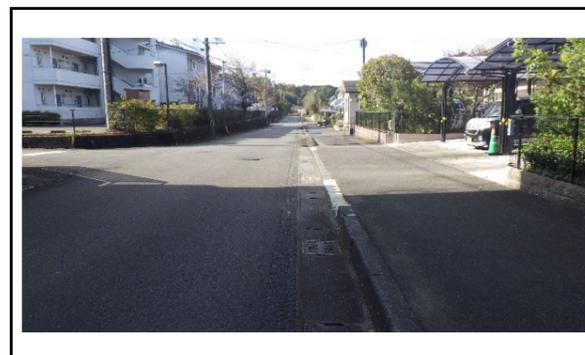
P30 道路舗装面の状況

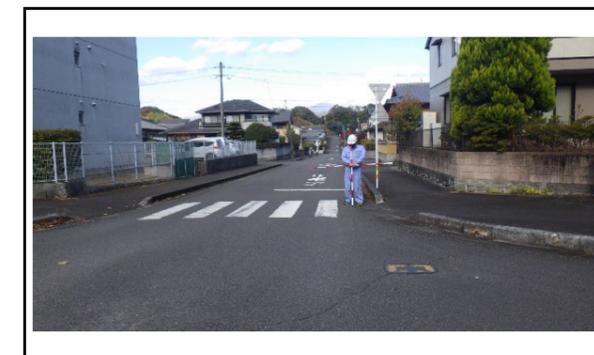
P32 道路舗装面の状況

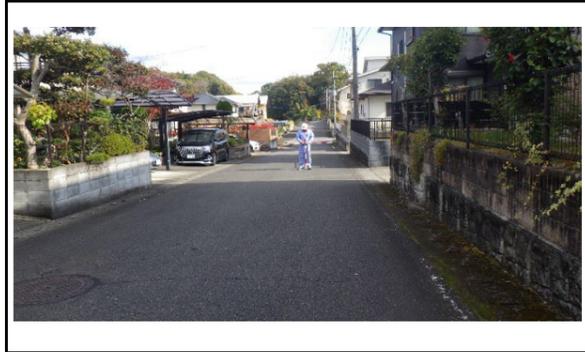
P33 道路舗装面の状況

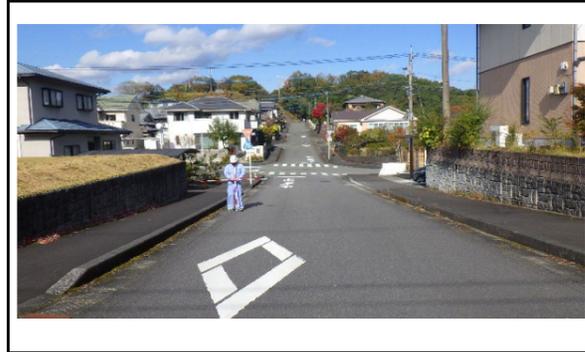
P34 道路舗装面の状況

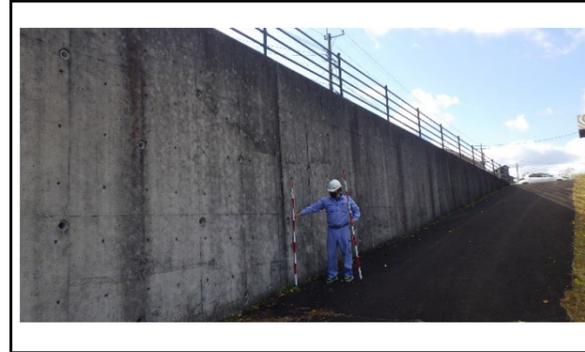
P35 盛土擁壁の状況

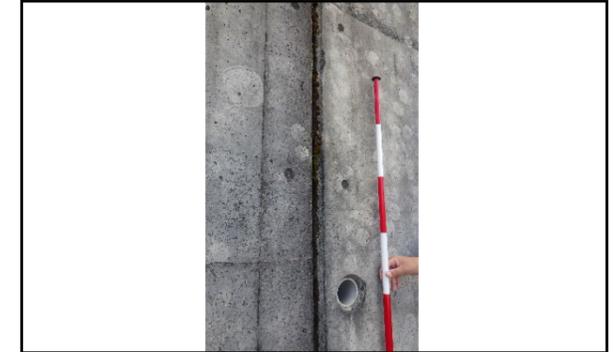
P36 盛土擁壁の状況

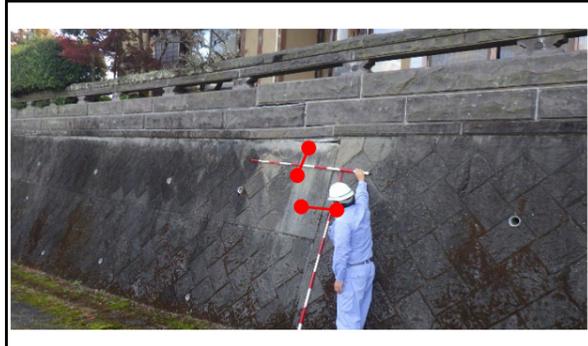
Point① 測量ピンを打ち、2点間の距離を測定  
 水平 0.10 cm  
 垂直 0.10 cm

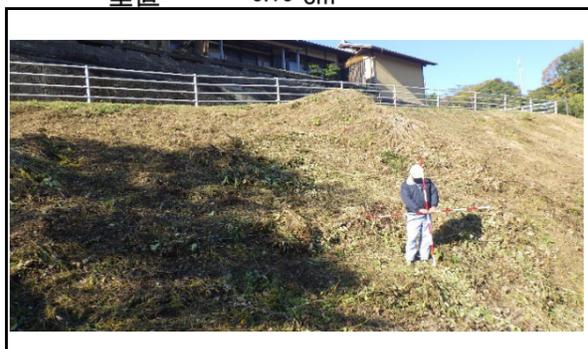
Point② 盛土法面上の新たな亀裂の有無を確認

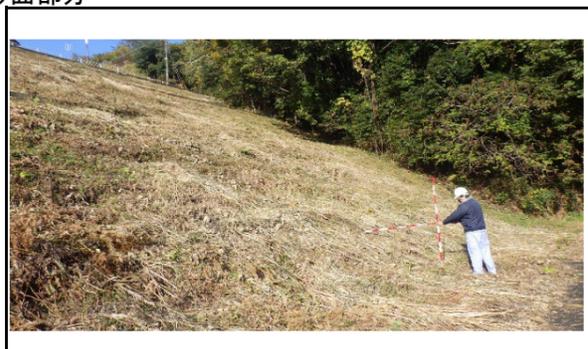
Point③ 盛土法面上の新たな亀裂、はらみ出しや湧水の有無を確認

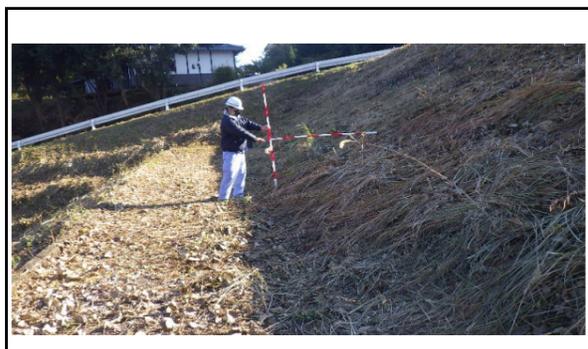
Point④ 盛土法面上の新たな亀裂、はらみ出しや湧水の有無を確認

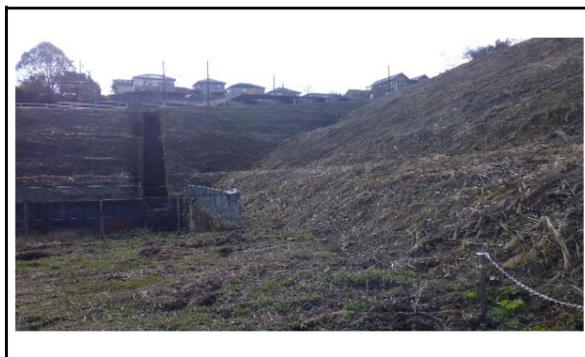
Point⑤ 盛土法面上の新たな亀裂、はらみ出しや湧水の有無を確認

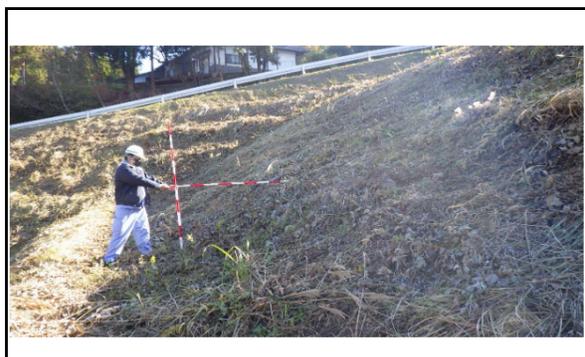
Point⑥ 盛土法面上の新たな亀裂、はらみ出しや湧水の有無を確認
